INTEGRA-STEM JOURNAL

ANALISIS KEGAGALAN SHAFT PADA GEARBOX FLENDER B2SH10D

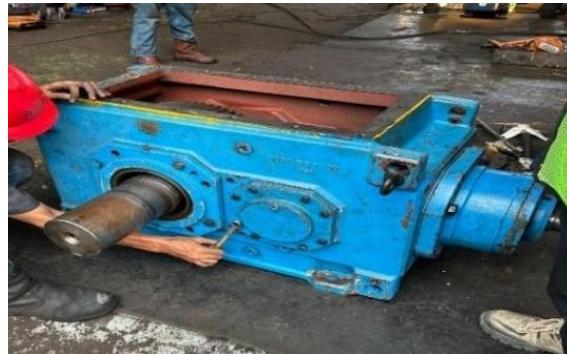
Gambar 1. Gearbox *Flender* B2SH10D

dengan tujuan penelitian yang ingin memperoleh pemahaman mendalam tentang faktor-faktor yang mempengaruhi kegagalan *shaft* pada sistem *gearbox*, serta memberikan rekomendasi untuk mencegah kegagalan serupa di masa mendatang. Penelitian ini bersifat eksploratif, di mana data dikumpulkan melalui observasi langsung, wawancara dengan teknisi dan operator lapangan, serta analisis dokumentasi teknis yang terkait dengan kondisi operasional dan kegagalan yang terjadi. Desain penelitian ini memungkinkan peneliti untuk menggali informasi secara menyeluruh, mencakup kondisi teknis, faktor lingkungan, serta proses perawatan yang dilakukan. Spesifikasi dan Gambar Gear *Flender* B2SH10D ditunjukkan pada Tabel 1 dan Gambar 1 sebagai berikut,

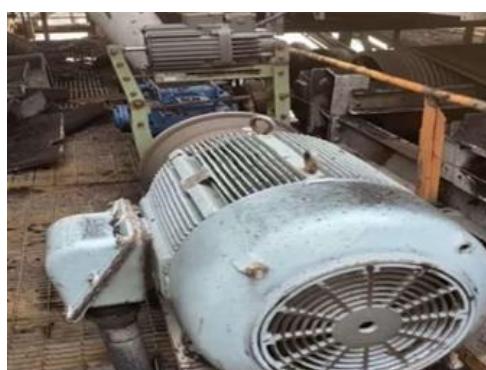
Gambar 2. Motor CV-305

Pada penelitian ini juga menggunakan motor penggerak dengan spesifikasi dan gambar yang ditunjukkan pada Tabel 2 dan Gambar 2 sebagai berikut,

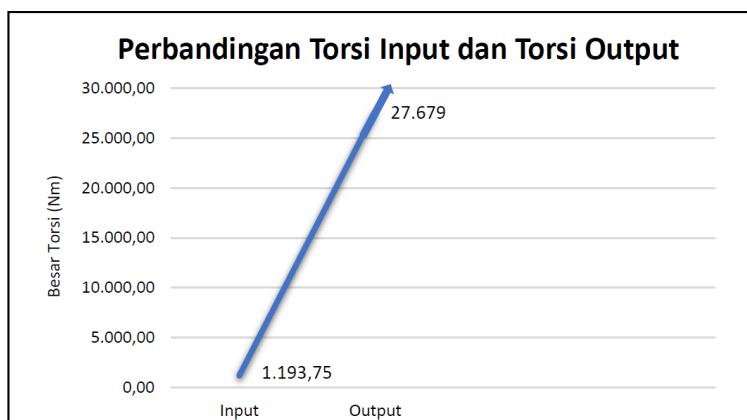
Gambar 3. Grafik Perbandingan Torsi *Input* dan Torsi *Output*

Data hasil didapatkan pada alat Gear *Flender* B2SH10D dengan Motor CV-305. Data yang didapatkan dilakukan perhitungan torsi input *gearbox*, daya output *gearbox*, torsi output *gearbox*, tegangan pada *shaft*, tegangan von mises. Berdasarkan hasil perhitungan teknis yang telah dilakukan dapat dilihat bahwa torsi input *gearbox* yaitu sebesar 1.193,75 Nm pada putaran 1480 rpm berhasil ditransmisikan menjadi daya output sebesar 173,9 kW dengan efisiensi sistem 94%. Namun, melalui proses reduksi rasio 25:1, sistem *gearbox* menghasilkan torsi output yang sangat besar sebesar 27.679 Nm, meningkat 23,2 kali dari torsi input. Dapat dilihat pada grafik gambar 3 sebagai berikut,

Grafik di atas menunjukkan perbandingan torsi input dan output, yang menunjukkan perbedaan nilai yang signifikan. Di sisi input, torsi hanya sebesar 1.193,75 Nm. Namun, setelah melewati transmisi, nilai ini melonjak drastis menjadi 27.679 Nm di sisi output. Angka ini menunjukkan bahwa torsi telah meningkat hampir 23 kali lipat dari nilai awalnya. Peningkatan luar biasa ini merupakan hasil dari sistem rasio reduksi 25:1, di mana terdapat pertukaran fundamental antara kecepatan dan torsi: penurunan drastis pada putaran poros output berbanding terbalik dengan peningkatan daya torsi yang dihasilkan. Peningkatan dramatis pada torsi ini bukan sekadar keunikan mekanis; hal ini memiliki implikasi signifikan terhadap kinerja dan efisiensi sistem secara keseluruhan. Misalnya, kemampuan untuk mencapai output torsi tinggi pada kecepatan input relatif rendah memungkinkan percepatan dan pengiriman daya yang lebih baik dalam aplikasi mulai dari otomotif hingga mesin industri. Selain itu, pemahaman hubungan antara daya input dan torsi output dapat membantu insinyur mengoptimalkan desain *gearbox* untuk meminimalkan kerugian energi, sehingga meningkatkan efisiensi sistem. Hal ini terutama relevan saat mempertimbangkan motor listrik, di mana peningkatan torsi yang sedikit pun dapat menghasilkan perbaikan signifikan dalam efektivitas operasional, seperti yang terlihat pada tingkat efisiensi yang menonjol dalam berbagai aplikasi motor listrik [12][13]. Selain itu, integrasi strategi kontrol canggih dapat lebih mengoptimalkan kinerja sistem ini, memastikan bahwa sistem beroperasi pada efisiensi puncak di bawah kondisi beban yang bervariasi [14]. Peningkatan torsi yang signifikan ini juga konsisten dengan temuan penelitian yang menunjukkan bahwa efisiensi *gearbox* dapat mencapai hingga 99,870% pada kondisi tanpa beban pada 210 volt. Peningkatan efisiensi ini menyoroti pentingnya memilih tegangan yang tepat dalam aplikasi motor listrik, di mana efisiensi dapat menurun pada tegangan yang lebih rendah.

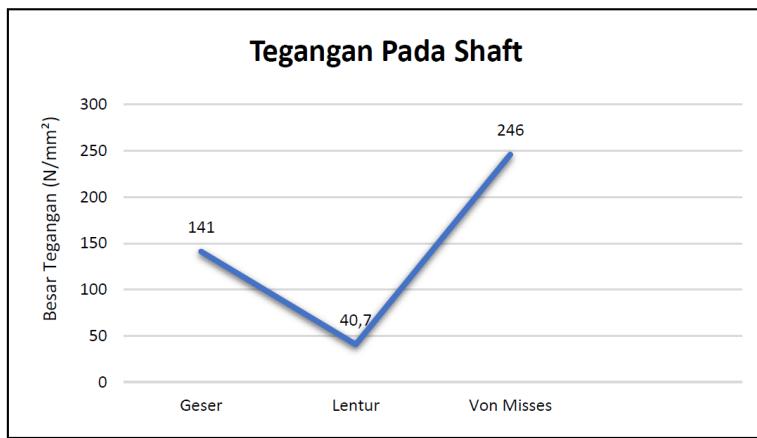
Gambar 4. Grafik Perbandingan Torsi *Input* dan Torsi *Output*

Dapat dilihat pada grafik gambar 5.6 diatas bahwa pada kondisi inilah yang memicu timbulnya tegangan geser tinggi sebesar 141 N/mm^2 pada *shaft* output, jauh lebih dominan dibandingkan tegangan lentur yang hanya $40,7 \text{ N/mm}^2$. Menunjukkan bahwa beban torsi merupakan faktor utama dalam desain *shaft*. Perbandingan tegangan geser dan lentur 3,5 : 1 mengindikasikan bahwa *shaft* lebih banyak mengalami pembebanan torsional dibandingkan pembebanan lentur. Kombinasi kedua tegangan tersebut menghasilkan tegangan ekuivalen Von Mises sebesar 246 N/mm^2 yang mendekati batas kekuatan material baja karbon menengah ($200-250 \text{ N/mm}^2$).

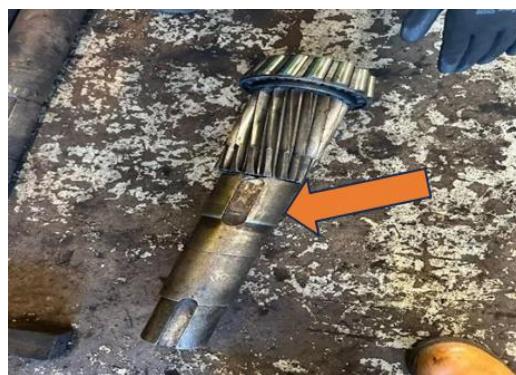
Gambar 5. *Shaft* Mengalami Kegagalan Patah

Dapat dilihat pada Gambar 5 *shaft* mengalami patah , faktor mekanis turut berkontribusi terhadap terjadinya kegagalan *shaft*. Salah satu faktor penting adalah adanya konsentrasi tegangan pada *keyway*. Bagian *keyway* berfungsi untuk menghubungkan poros dengan elemen transmisi lain seperti

gear atau pulley. Namun, bentuk alur pasak pada *keyway* menyebabkan terjadinya peningkatan tegangan lokal sehingga area ini sering menjadi titik awal munculnya retakan. Selain itu, kondisi misalignment antara motor dan *gearbox* juga dapat menyebabkan beban tambahan yang tidak merata pada *shaft*. Misalignment menghasilkan getaran berlebih yang mempercepat timbulnya retakan akibat beban siklik [16]. Penting untuk melakukan analisis menyeluruh terhadap kondisi *keyway* dan misalignment, karena kedua faktor ini dapat memperburuk risiko kegagalan pada *shaft*, terutama dalam aplikasi yang melibatkan beban siklik yang tinggi.

Faktor operasional juga berpengaruh terhadap umur pakai *shaft*. *Gearbox Flender B2SH10D* bekerja pada lingkungan pelabuhan yang memiliki tingkat kelembaban tinggi. Kondisi ini mempercepat terjadinya korosi pada permukaan *shaft*, yang pada akhirnya menurunkan kekuatan material. Selain itu, sistem conveyor di pelabuhan beroperasi secara kontinu dengan beban fluktuatif. Siklus beban yang berulang inilah yang mempercepat proses fatigue. Retakan mikro yang muncul akibat tegangan berulang akan terus berkembang hingga akhirnya menimbulkan kegagalan patah pada *shaft*.

Secara keseluruhan, kegagalan *shaft* pada *gearbox Flender B2SH10D* di PT. Bukit Asam Tbk Unit Pelabuhan Tarahan dapat disimpulkan sebagai kegagalan yang didominasi oleh fatigue failure. Kegagalan ini dipicu oleh kombinasi antara tingginya beban torsi, konsentrasi tegangan pada *keyway*, misalignment, kondisi lingkungan yang lembab, serta sistem maintenance yang kurang optimal. Untuk mencegah kejadian serupa, diperlukan peningkatan kualitas desain *shaft* dengan material yang lebih kuat terhadap fatigue, penerapan metode pelumasan yang lebih baik, serta penerapan monitoring getaran dan inspeksi NDT secara rutin.

siklik serta kondisi lingkungan yang lembab dan korosif. Untuk mencegah kegagalan serupa di masa depan, perbaikan desain, material, dan sistem perawatan perlu dilakukan. Penggunaan material dengan ketahanan fatigue yang lebih tinggi seperti baja paduan AISI 4140 atau 4340, serta penerapan perlakuan panas untuk meningkatkan ketahanan kelelahan, dapat meningkatkan daya tahan *shaft*. Selain itu, penggunaan coupling fleksibel untuk mengurangi misalignment dan penerapan program perawatan preventif seperti monitoring getaran dan uji non-destructif (NDT) sangat penting untuk mendeteksi potensi retakan sebelum menyebabkan kegagalan total pada *shaft*.

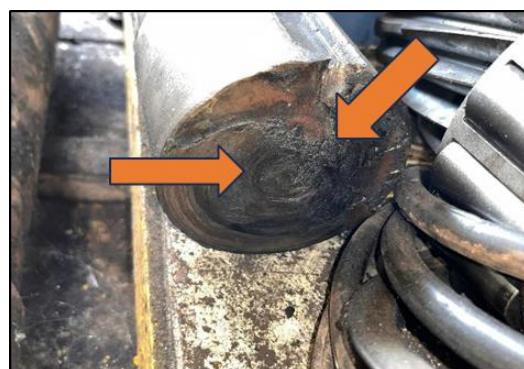
Gambar 6. Kepatahan Terlihat Dari Dekat

Dari sisi *maintenance*, terdapat indikasi bahwa sistem pelumasan belum optimal. *Gearbox* menggunakan sistem oil bath dengan pendingin eksternal, namun pada kondisi tertentu kualitas dan volume pelumas tidak terjaga dengan baik. Kekurangan pelumas dapat meningkatkan gesekan dan suhu kerja, sehingga mempercepat keausan dan menurunkan ketahanan fatigue *shaft*. Selain itu, kegiatan pemeriksaan preventif yang seharusnya dilakukan secara berkala belum maksimal, khususnya pemeriksaan non-destructive test (NDT) untuk mendeteksi adanya retakan mikro. Akibatnya, kerusakan baru diketahui setelah *shaft* benar-benar patah dan menyebabkan penghentian operasi [17].
